Bomen Effect Analyse
Bezuidenhout-Oost-fase 3
Den Haag

Den Haag, maart 2017

De aanleiding voor dit onderzoek is de voorgenomen rioolvervanging en herinrichting Bezuidenhout-Oost fase 3.

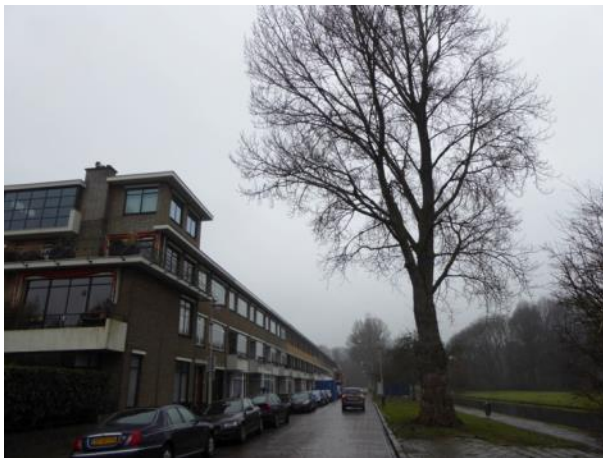
Afb.1: Populier aan de Carel Reinierszkade

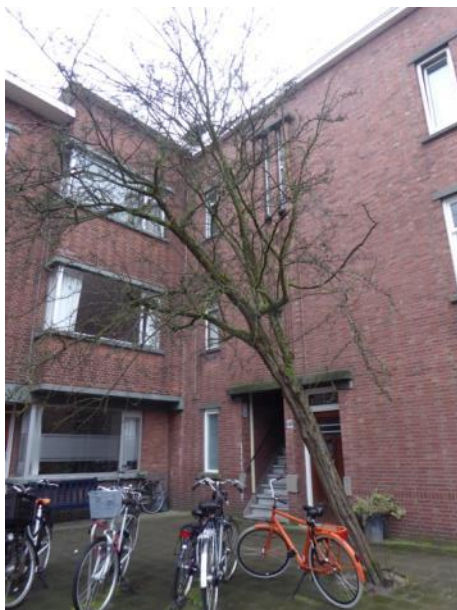
Afb. 3: Extreme scheefstand meidoorn CL7

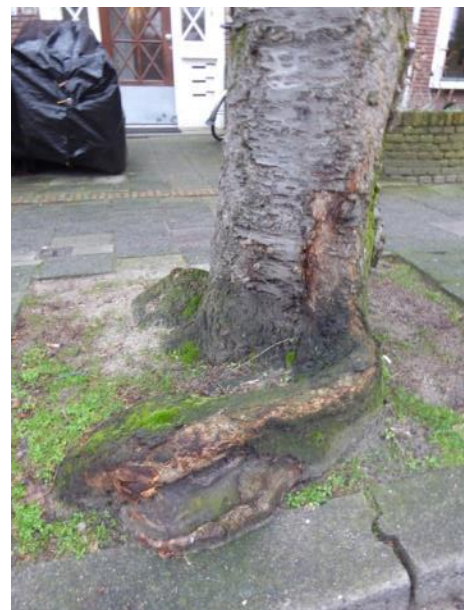
De overige bomen in deze straat zijn voornamelijk sierkersen, waarvan het merendeel een beperkte toekomstverwachting heeft. Sierkers Sp16 en Sp20 hebben een afwijkende wortelaanzet, die deels over de rand van de boomspiegel groeit. Bij sierkers Sp22 is omvangrijke stamschade aangetroffen en is de kroon voor een groot deel verwijderd. De boom heeft een toekomstverwachting van maximaal 2 jaar.

Afb. 4: Afwijkende stamvoet sierkers Sp16

- Sp 16 en Sp 20 staan groeien met hun wortels op de trottoirband. Herstraten leidt bij deze twee bomen tot forse wortelschade.
- In de Gerard Reijndijkstraat, de Rijklof van Goensstraat en de Merkusstraat wordt de straat iets verbreed, waardoor de straatlijn door de huidige boomspiegels of zelfs door de stam van de bomen gaat. De bomen in deze straten zijn niet te behouden. Verder liggen in de Merkusstraat veel huisaansluitingen precies onder de bomen.

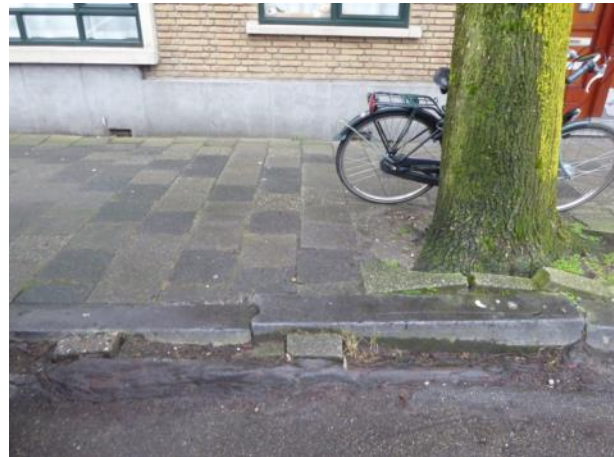
Afb. 5: Oppervlakkige zware wortel iep T13

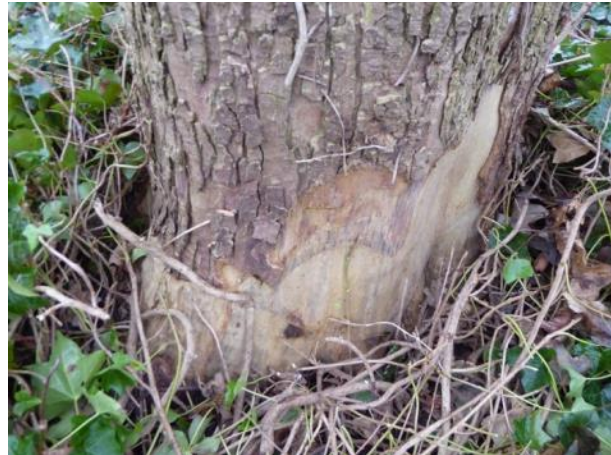
Afb. 6: Omvangrijke stamschade esdoorn Si13

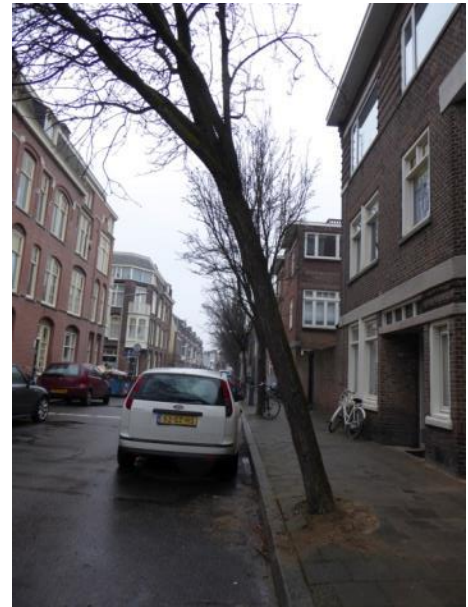
Afb.7: Recente scheefstand meidoorn H14

Bij boom H9, H11 , H12, H13, H16 en W6 is aanrij schade aangetroffen aan kroon of gesteltak, doordat ze met hun kroon in het rijprofiel hangen. Geadviseerd wordt deze bomen te vervangen.

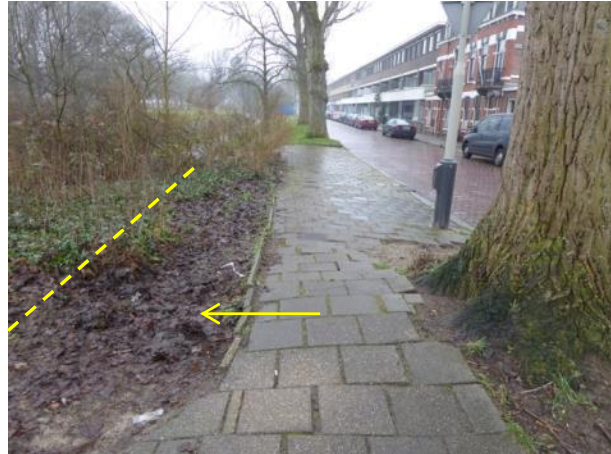
- Bij populier CR1 is zware wortelopdruk in trottoir en aan rijbaanzijde aangetroffen. Hier is in het ontwerp geen uitsparing getekend, zoals bij de andere populieren. Herstraten van het trottoir en terugplaatsen van de trottoirband leidt tot zware wortelschade.

Afb.8: Voorstel locatie trottoir

- Boom CR1 heeft zware wortelopdruk in het trottoir en aan rijbaanzijde. Om wortelschade te voorkomen bij het herstraten, adviseren we de dit trottoir te laten vervallen of de locatie van het trottoir iets te verschuiven richting het plantsoen, zie afbeelding 8. Wanneer dit niet gewenst is, moet het maaiveld van het trottoir worden opgehoogd en de boomspiegel worden verruimd om de zware oppervlakkige beworteling te sparen. Daarnaast wordt geadviseerd om ter hoogte van de stamvoet van populier CR1 de geplande parkeerplaatsen te laten vervallen, zodat hier extra groeir ruimte ontstaat en er minder wortelschade plaatsvindt. Als dit niet mogelijk of gewenst is, dan moet de kantopsluiting worden geminimaliseerd. Ten slotte wordt bij deze boom geadviseerd om de hemelwaterafvoer zo mogelijk te verplaatsen, verder van de stamvoet af.

- Bij de volwassen populieren is in de ontwerp tekening een uitsparing van circa 3 m lang getekend. Geadviseerd wordt deze uitsparing te verruimen naar minimaal 6 m lang. Dit om wortelschade te minimaliseren en het opnieuw wegdrücken van de trottoirband in de toekomst te voorkomen.

- Verder moeten de huidige trottoirbanden aan weerszijden van de stam van de volwassen populieren voorzichtig en met handkracht worden verwijderd.

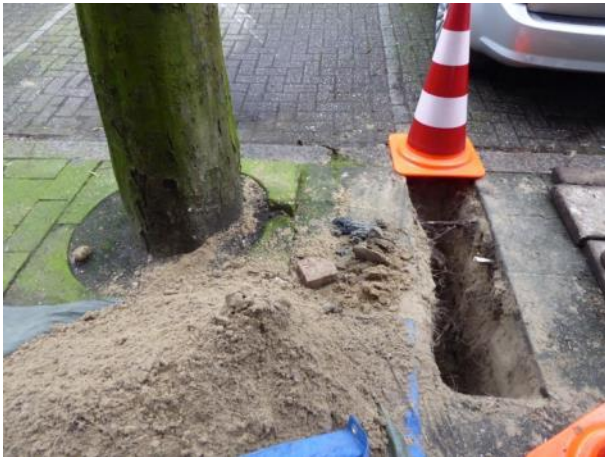
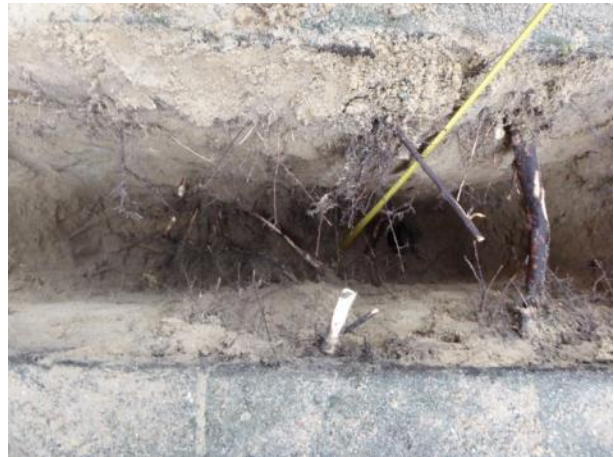
Proefsleuf 1 bij haagbeuk Si2 in de Sillestraat, 0,9 m tot 1,2 m uit hart stam van de boom

<i>cm-mv</i>		<i>Omschrijving</i>	<i>Bevindingen</i>
0	-	5 Trottoirtegel	
5	-	125 Uiterst humusarm, matig fijn zand	Van 5 tot 110 cm diepte matig intensieve beworteling met fijne en dikkere wortels tot 2 cm \emptyset . Vanaf 120 cm diepte volledige reductie.
		120 Grondwater

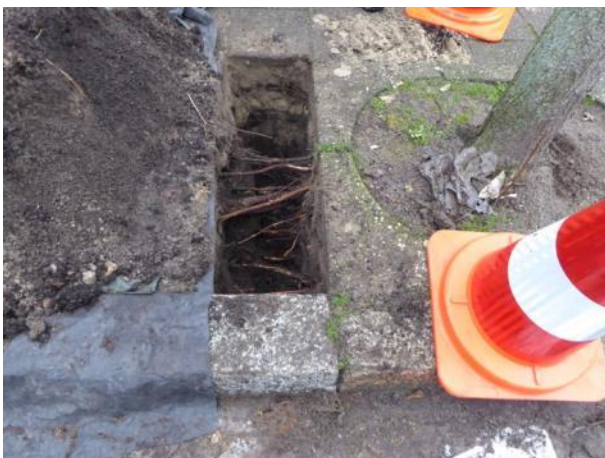
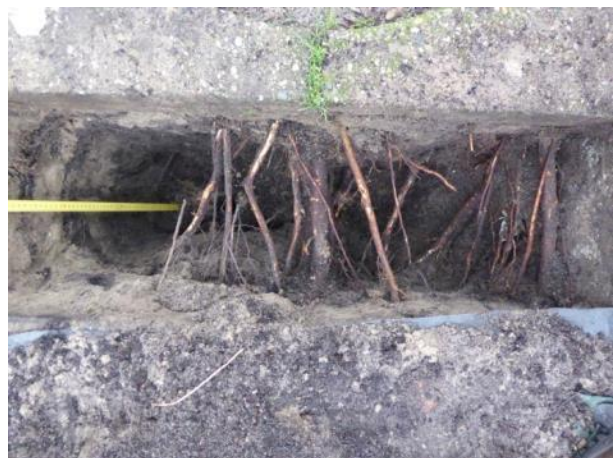
Proefsleuf 2 bij sierpeer Si21 in de Sillestraat, 0,6 m tot 0,9 m uit hart stam van de boom

<i>cm-mv</i>		<i>Omschrijving</i>	<i>Bevindingen</i>
0	-	5 Trottoirtegel	
5	-	55 Bomezand	Intensieve beworteling met fijne en dikkere wortels tot 3 cm \emptyset .
55	-	125 Uiterst humusarm, matig fijn zand	Incidentele beworteling met fijne wortels tot 0,5 cm \emptyset . Vanaf 90 cm diepte roestvlekken.

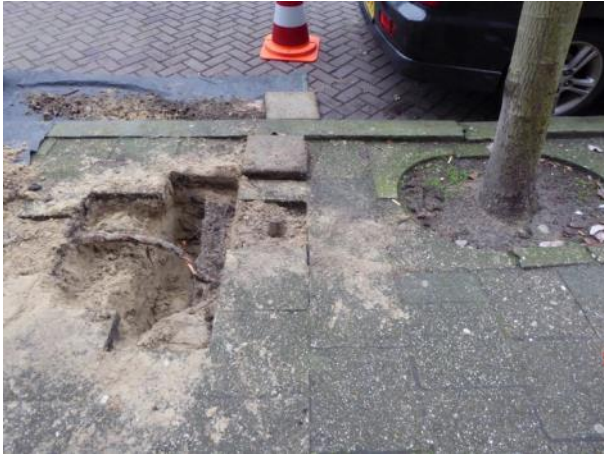
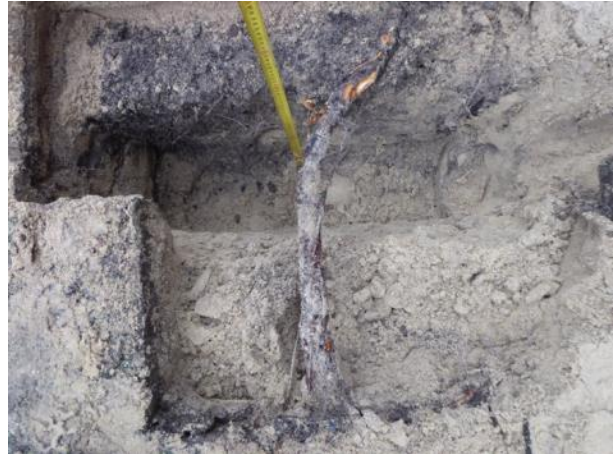
Proefsleuf 3 bij meelbes M10 in de Merkusstraat, 1,2 m tot 1,5 m uit hart stam van de boom

<i>cm-mv</i>	<i>Omschrijving</i>	<i>Bevindingen</i>
0 - 5	Trottoirtegel	Lichte wortelopdruk
5 - 40	Bomenzand/ uiterst humusarm, matig fijn zand	De kuil is op de rand van de plantplaats gegraven, welke is ingevuld met bomenzand. Het bomenzand is intensief doorworteld met wortels tot 2 mm \emptyset en 1 oppervlakkige wortel van 3 cm \emptyset . Grenzend aan het bomenzand is uiterst humusarm, matig fijn zand aangetroffen. Hier is incidentele beworteling aangetroffen, met fijne beworteling tot 0,5 cm \emptyset . De oppervlakkige wortel van 3 cm \emptyset loopt hier door.

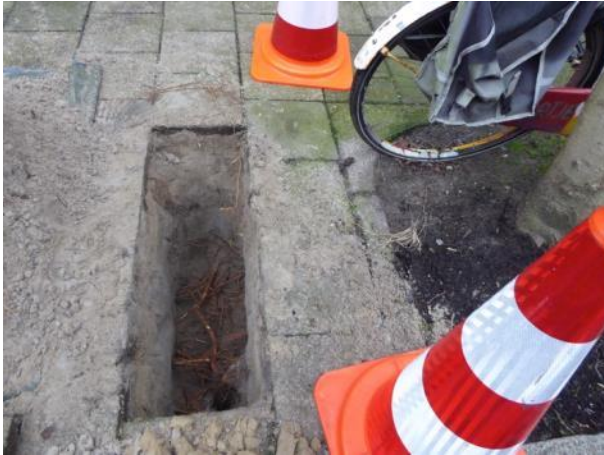
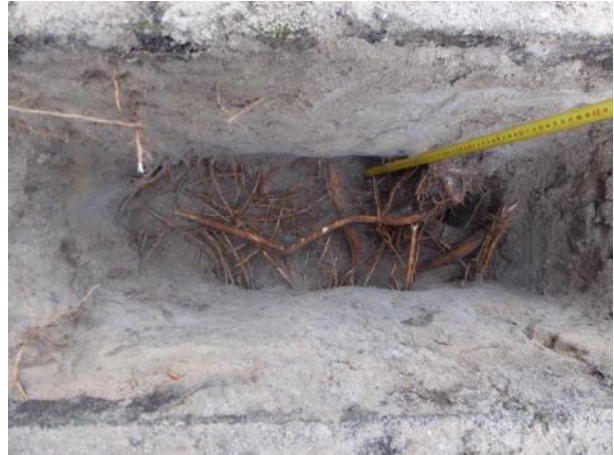
Proefsleuf 4 bij magnolia P25 in Pahudstraat, 1 m tot 1,3 m uit hart stam van de boom

<i>cm-mv</i>	<i>Omschrijving</i>	<i>Bevindingen</i>
0 - 5	Trottoirtegel	
5 - 65	Uiterst humusarm, matig fijn zand	Van 5 tot 50 cm diepte extensieve beworteling tot 0,5 cm \emptyset . Van 50 tot 65 cm diepte intensieve beworteling met fijne en dikkere wortels tot 3 cm \emptyset en 1 wortel van 9 cm \emptyset die van 35 cm diepte schuin naar beneden loopt.

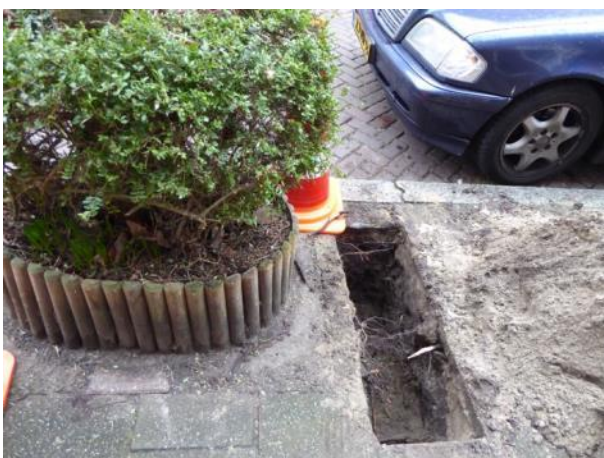
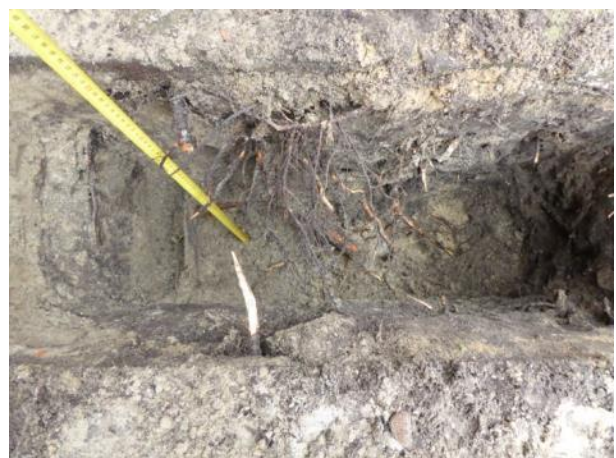
Proefsleuf 5 bij meelbes P8 in de Pahudstraat, 0,6 m tot 0,9 m uit hart stam van de boom

<i>cm-mv</i>	<i>Omschrijving</i>	<i>Bevindingen</i>
0 - 5	Trottoirtegel	
8 - 50	Bomenzand	Intensieve beworteling met wortels tot 1,5 cm \emptyset en 2 wortels van 3 cm \emptyset op 40 cm diepte.
50 - 60	Uiterst humusarm, matig fijn zand

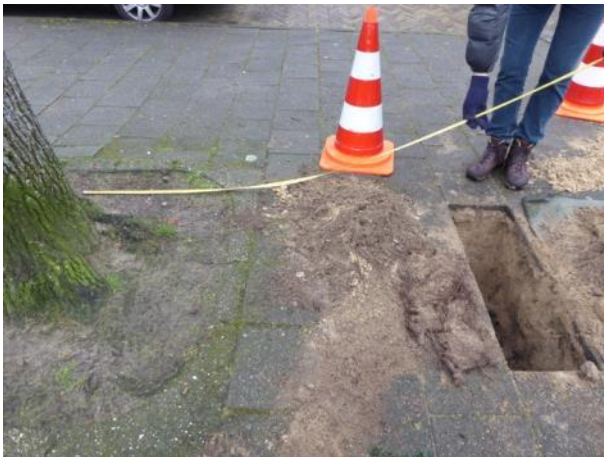
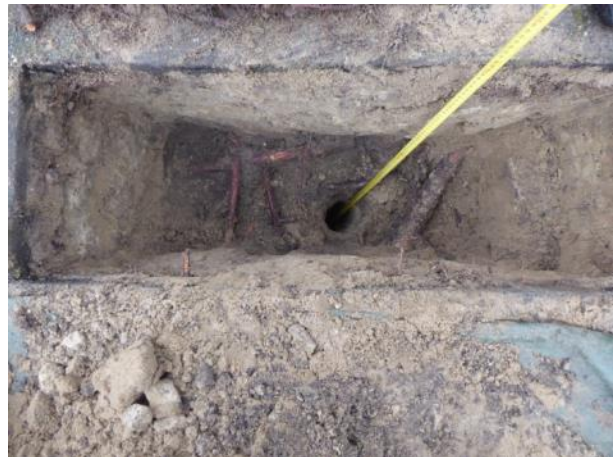
Proefsleuf 6 bij iep E5 aan het Eerensplein, 1,8 m tot 2,1 m uit hart stam van de boom

<i>cm-mv</i>	<i>Omschrijving</i>	<i>Bevindingen</i>
0 - 5	Trottoirtegel	
5 - 35	Uiterst humusarm, matig fijn zand	Van 5 tot 10 cm zeer intensieve beworteling tot 1,5 cm \emptyset .
35 - 65	Matig humusarm, matig fijn zand	Intensieve beworteling met fijne en dikkere wortels tot 5 cm \emptyset .
65 - 155	Uiterst humusarm, matig fijn zand	Op 110 cm diepte matig intensieve fijne beworteling tot 1,5 cm \emptyset . Vanaf 140 cm diepte volledige reductie.

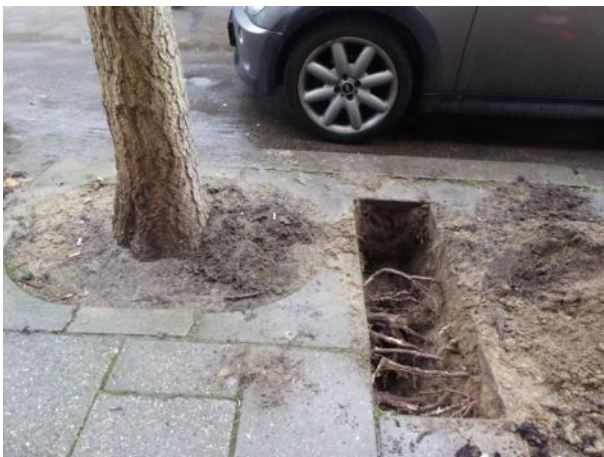
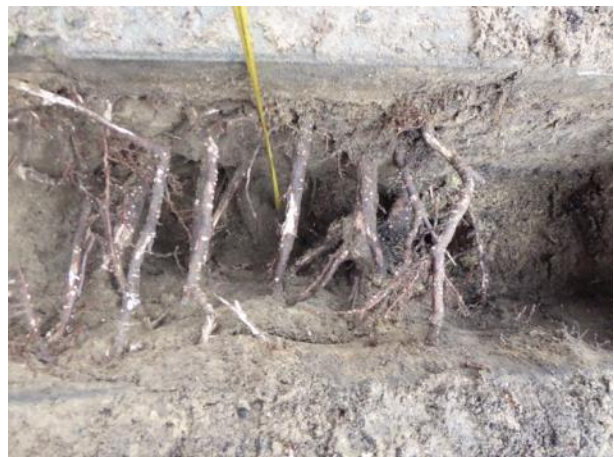
Proefsleuf 7 bij Ginkgo T4 in de Theresiastraat, 0,65 m tot 0,95 m uit hart stam van de boom

<i>cm-mv</i>	<i>Omschrijving</i>	<i>Bevindingen</i>
0 - 5	Trottoirtegel	
5 - 65	Geroerde grond met matig humeus en matig humusarm, matig fijn zand	Intensieve beworteling met fijne en dikkere wortels tot 3,5 cm \emptyset .
65 - 115	Uiterst humusarm, matig fijn zand	Vanaf 110 cm diepte reductie.

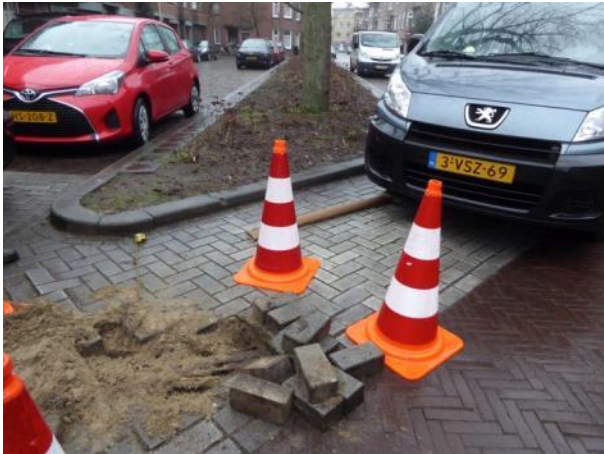
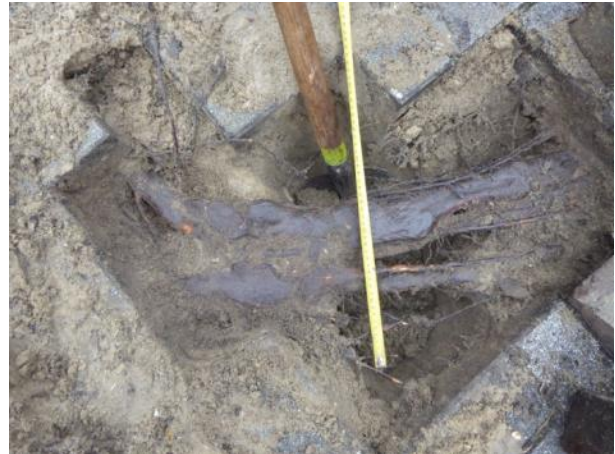
Proefsleuf 8 bij linde CL26 in de Cornelis van der Lijnstraat, circa 5 m uit hart stam van de boom

<i>cm-mv</i>	<i>Omschrijving</i>	<i>Bevindingen</i>
0 - 8	Klinker	
8 - 35	Uiterst humusarm, matig fijn zand	Oppervlakkige irritatiewortels tot 4 cm \emptyset , met bredere drukplekken.

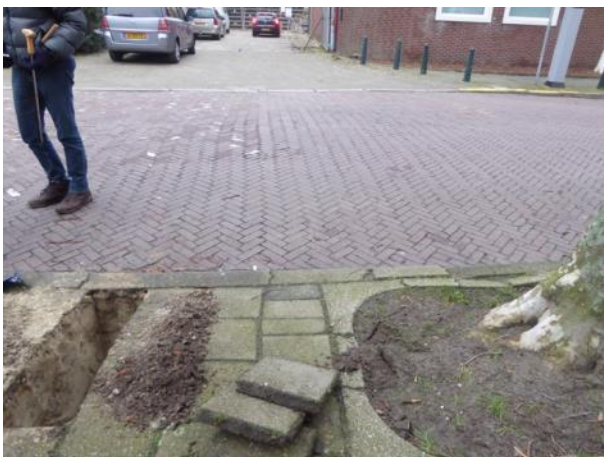
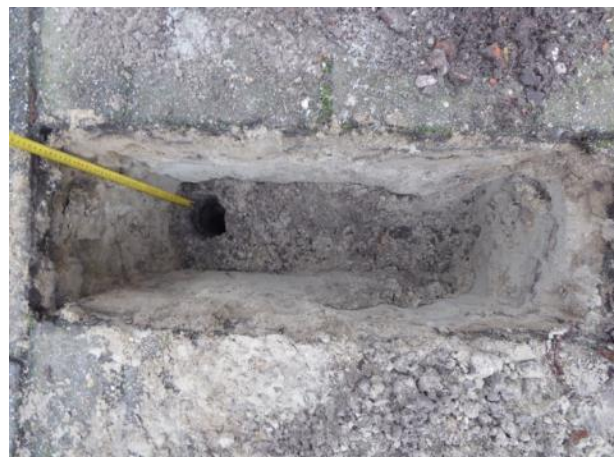
Proefsleuf 9 bij plataan Sp7 aan de Spaarwaterstraat, 2,25 m tot 2,55 m uit hart stam van de boom

<i>cm-mv</i>	<i>Omschrijving</i>	<i>Bevindingen</i>
0 - 5	Trottoirtegel	
5 - 50	Uiterst humusarm, matig fijn zand	
50 - 110	Geroerde grond met matig humeus en matig humusarm, matig fijn zand en puin	Incidentele beworteling met fijne wortels tot 0,5 cm \emptyset .

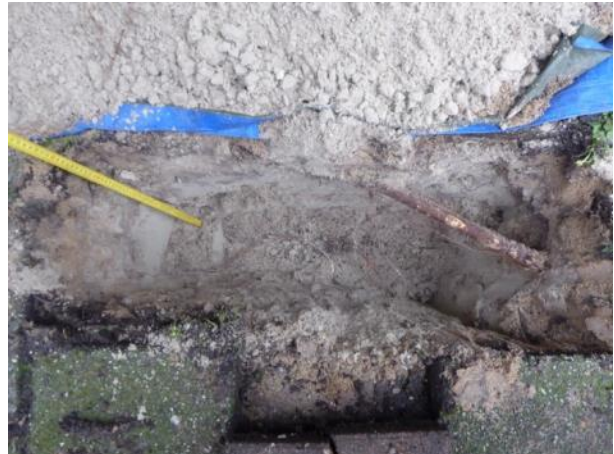
Proefsleuf 10 in trottoir bij peer Spaarwaterveld, 2,2 m tot 2,5 m uit hart stam van de boom

<i>cm-mv</i>	<i>Omschrijving</i>	<i>Bevindingen</i>
0 - 5	Trottoirtegel	
5 - 50	Uiterst humusarm, matig fijn zand	1 oppervlakkige wortel van 3 cm \emptyset . Vanaf 50 cm incidentele beworteling tot 1 cm \emptyset .

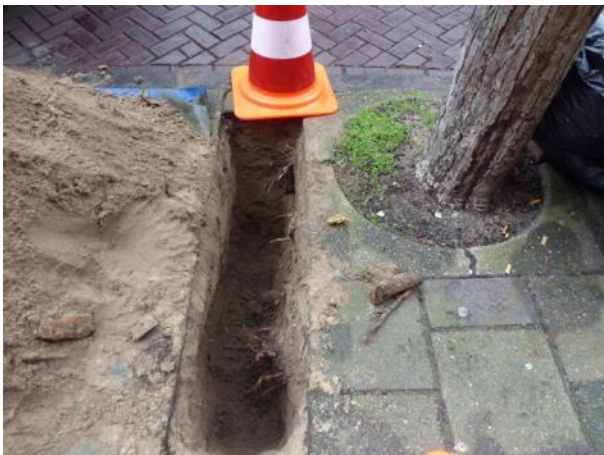
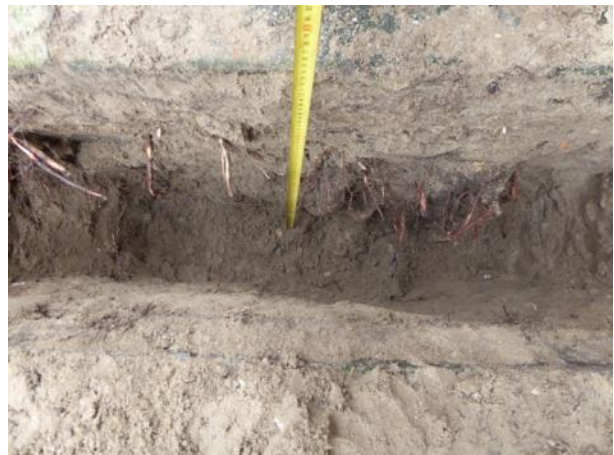
Proefsleuf 11 bij meidoorn JC21 aan de Johannes Camphuijsstraat, 0,55 m tot 0,85 m uit hart stam van de boom

<i>cm-mv</i>	<i>Omschrijving</i>	<i>Bevindingen</i>
0 - 5	Trottoirtegel	
5 - 70	Uiterst humusarm, matig fijn zand	Van 10 tot 50 cm diepte matig intensieve beworteling tot 1,5 cm \emptyset .
