Bomen Effect Analyse
Bezuidenhout-Oost-fase 3
Den Haag

Den Haag, maart 2017

De aanleiding voor dit onderzoek is de voorgenomen rioolvervanging en herinrichting Bezuidenhout-Oost fase 3.

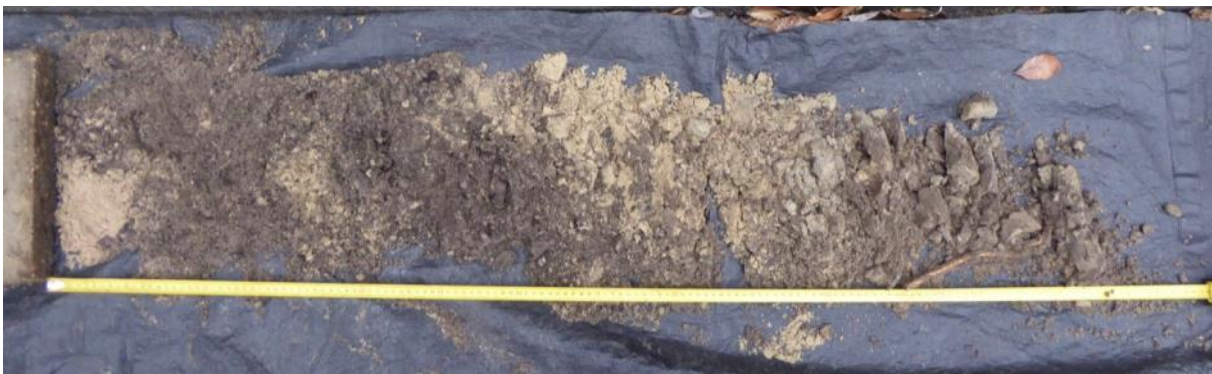
Grondboring 1 bij meelbes M 10 in de Merkusstraat, 1,1 m uit hart stam van de boom

<i>cm-mv</i>	<i>Omschrijving</i>	<i>Bevindingen</i>
0 - 5	Trottoirtegel	
5 - 75	Bomenzand	
75 - 135	Geroerde grond met uiterst humusarm en matig humusarm, matig fijn zand	Van circa 100 tot 115 cm diepte matig intensieve beworteling tot 1 cm \emptyset . Vanaf 115 cm diepte reductie.

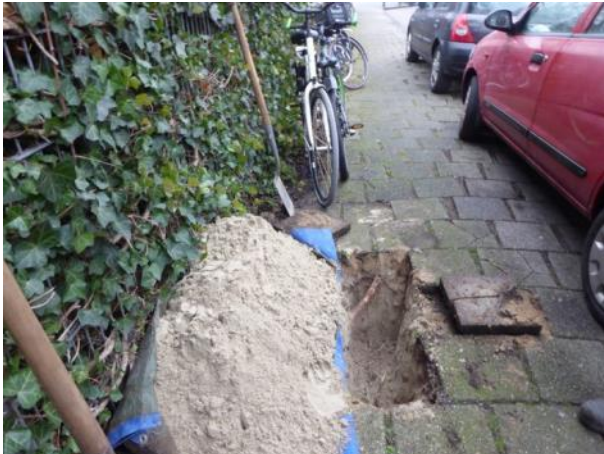
Proefsleuf 10 in trottoir bij peer Spaarwaterveld, 2,2 m tot 2,5 m uit hart stam van de boom

<i>cm-mv</i>	<i>Omschrijving</i>	<i>Bevindingen</i>
0 - 5	Trottoirtegel	
5 - 50	Uiterst humusarm, matig fijn zand	1 oppervlakkige wortel van 3 cm \emptyset . Vanaf 50 cm incidentele beworteling tot 1 cm \emptyset .

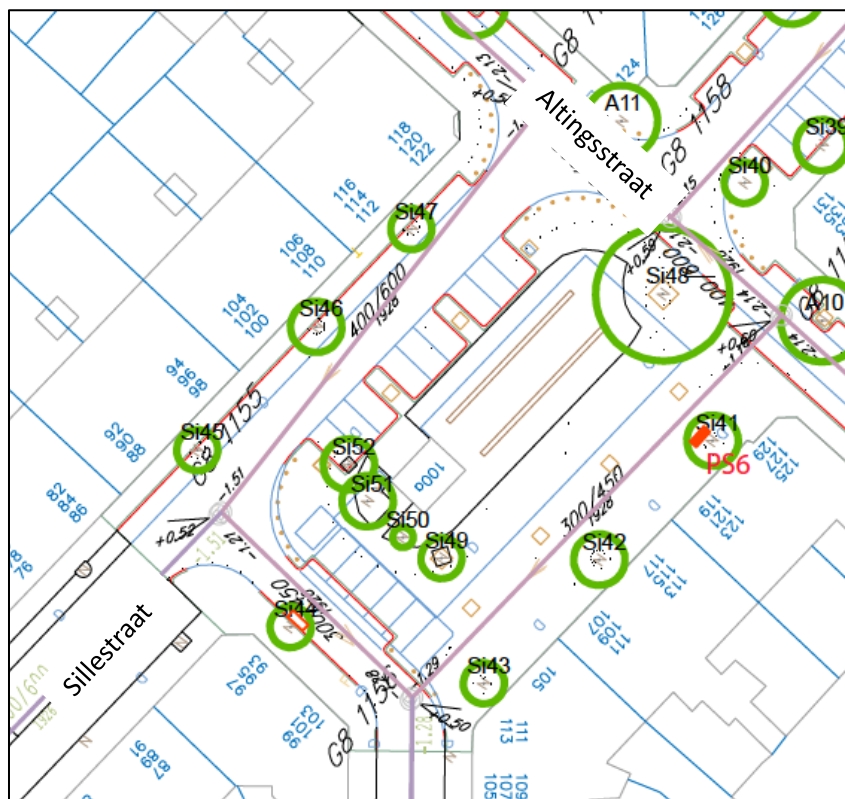
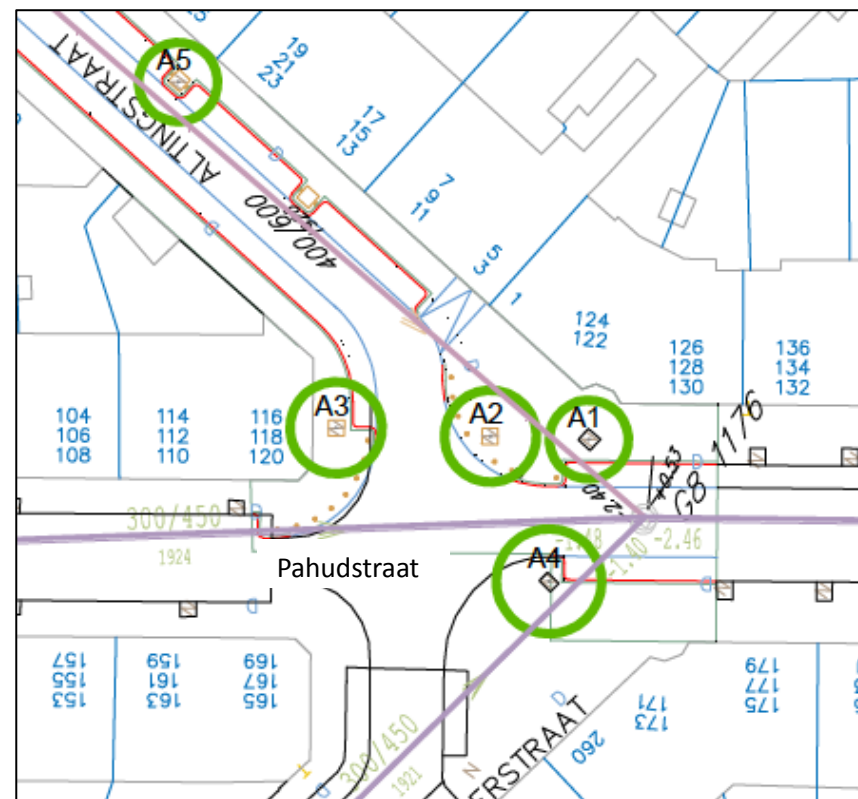
In de Sillestraat ligt aan de rand van het plangebied tegen de Altingstraat, een plantsoen met diverse boomsoorten van verschillende leeftijden en kwaliteiten. Daaromheen staan haagbeuken langs de rijbaan. Het betreft de bomen Si41 t/m Si52. Verder staat op de hoek van de Pahudstraat en Altingstraat acacia A2, welke in het huidige onderzoek niet is meegenomen. Deze bomen zijn in het onderzoek Bezuidenhout-Oost-2^e fase beoordeeld. In dit hoofdstuk worden deze onderzoeksgegevens weergegeven.

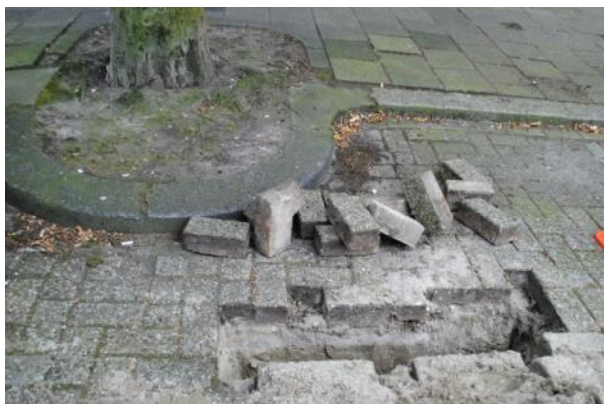
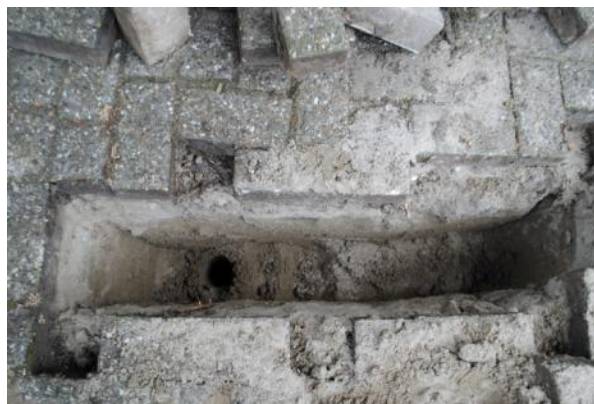
Proefsleuf 6 bij haagbeuk Si41 in de Sillestraat, 1,3 m tot 1,55 m uit hart stam van de boom, op plek wortelopdruk

<i>cm-mv</i>	<i>Omschrijving</i>	<i>Bevindingen</i>
0 - 7	Klinker	
7 - 115	Uiterst humusarm, matig fijn zand	Direct onder de verharding wortelmat met fijne beworteling tot 0,8 cm met reactieweefsel. Van 7 tot 25 cm diepte sporadisch haarwortels , 1 mm \emptyset . Vanaf 95 cm diepte reductie
115	Grondwater
